**RAPPORT D'ENQUÊTE SUR UN ACCIDENT MARITIME
(MODIFIÉ)
M99F0042**

**HEURT D'UN QUAI PAR LE MÂT DE DÉCHARGEMENT
DU VRAQUIER AUTO-DÉCHARGEUR « ALGOBAY »
ÉCLUSE POE, SAULT STE. MARIE, MICHIGAN, ÉTATS-UNIS
LE 9 JUIN 1999**

Rapport numéro M99F0042

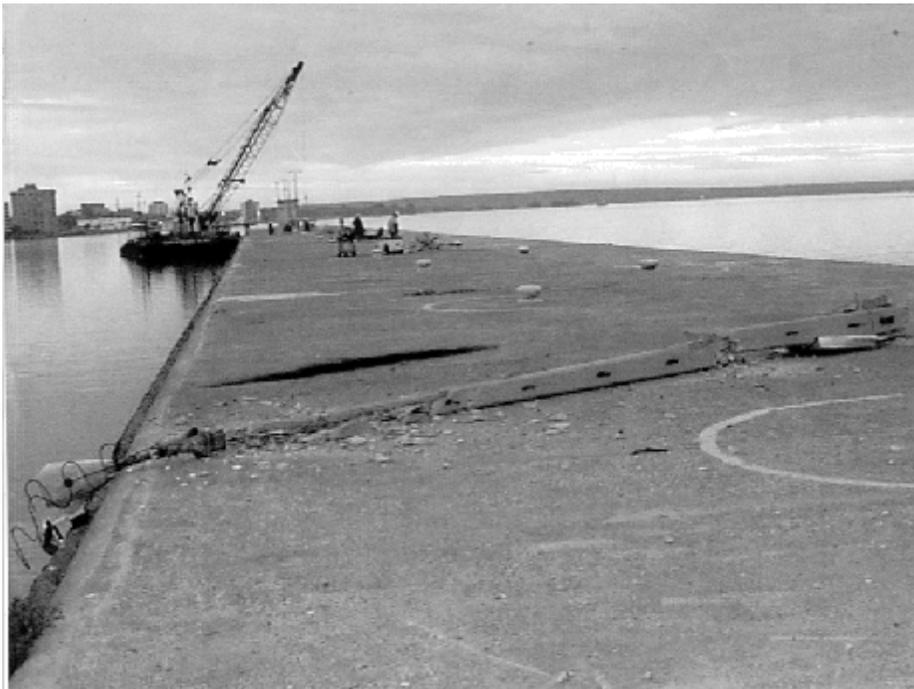
Cinq lampadaires du quai d'approche ont été renversés et endommagés.

12. Le mât de déchargement a renversé cinq lampadaires sur le quai avant qu'on réussisse à immobiliser le navire.

Lampadaires renversés sur le quai

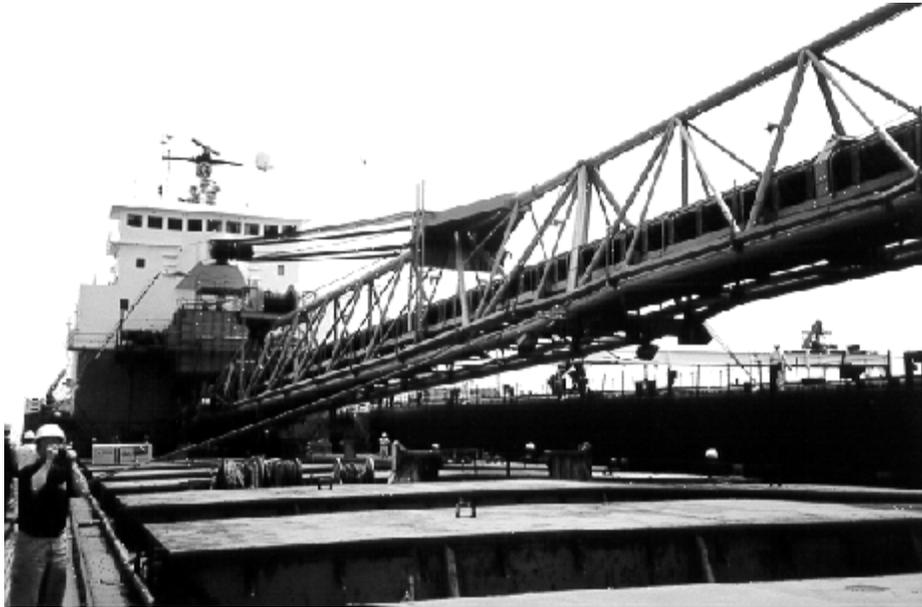
10. Lorsque le mât de déchargement a été relevé, il a pivoté librement sur bâbord à cause de la gîte du navire. L'air emprisonné dans les pots de presse du circuit hydraulique, comprimé de façon excessive, a provoqué la rupture des cylindres.

Mât de déchargement en position relevée

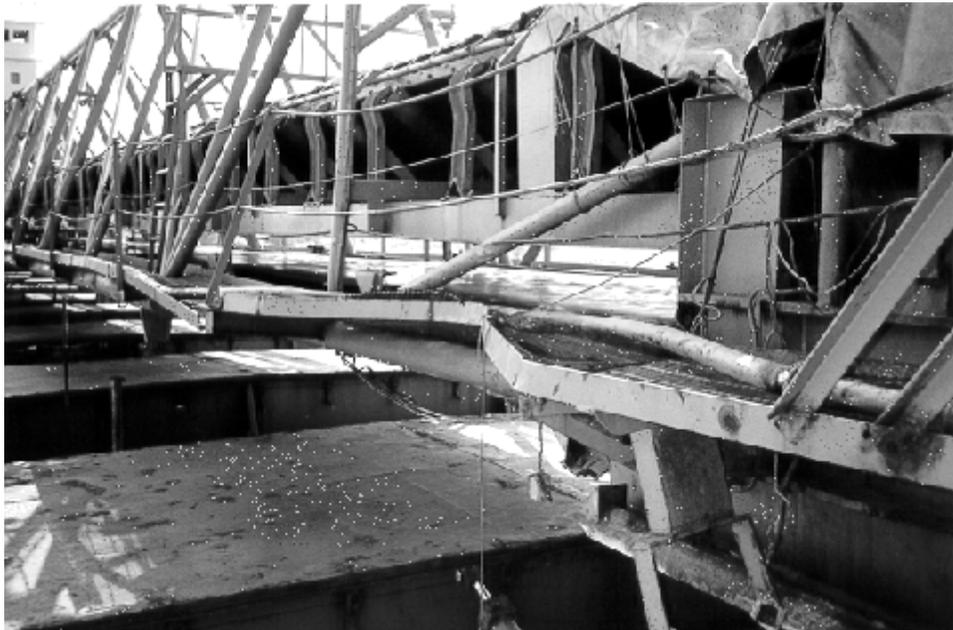
Le mât de déchargement a subi d'importants dommages aux cylindres du circuit hydraulique du mécanisme d'orientation arrière de tribord et avant de bâbord quand l'air emprisonné dans les pots de presse, comprimé de façon excessive, a provoqué la rupture des cylindres. La trémie de déchargement a été endommagée, tout comme la passerelle de tribord et les lisses inférieures, qui ont été enfoncées au point de contact avec les lampadaires.

Passerelle du mât de déchargement endommagée au point de contact avec les lampadaires
